# Torens, muren en kanonskogels

Door Peter Schut

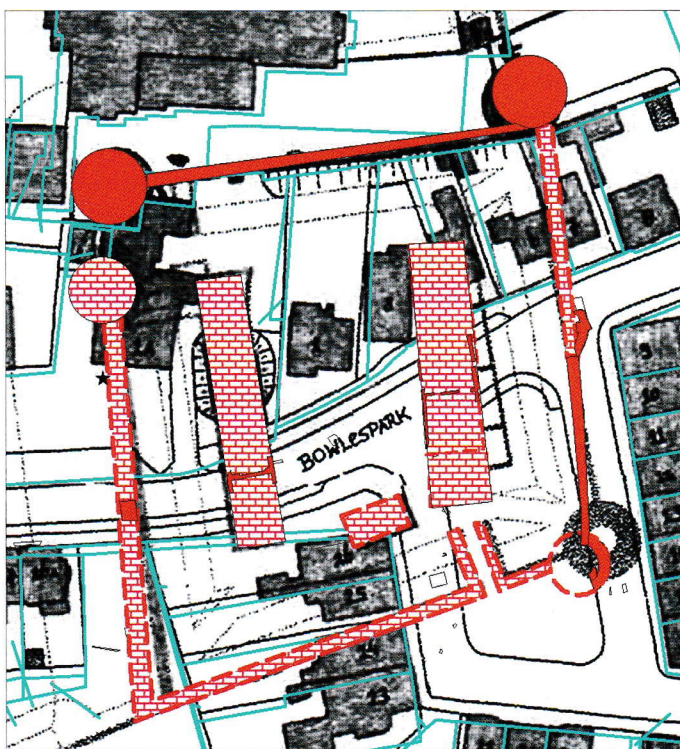
Het kasteel onder het Bowlespark; in rood de eerder en nu teruggevonden muurresten; in rood gerasterd de veronderstelde ligging van de overige muurresten, in blauw de huidige kadastrale indeling. Beeld Peter Schut

verwachting. Tot onze verrassing bleken de resten van het kasteel zich direct onder de huidige bestrating te bevinden. Alleen van de zuidelijke stads-/kasteelmuur zijn geen resten teruggevonden. Een verklaring hiervoor hebben we (nog) niet. De 2,6 meter dikke fundering van de kasteelmuur aan de westzijde laat zien hoe zwaar het werk is geweest dat hier werd gebouwd. Deze muur was bijna drie meter diep gefundeerd.

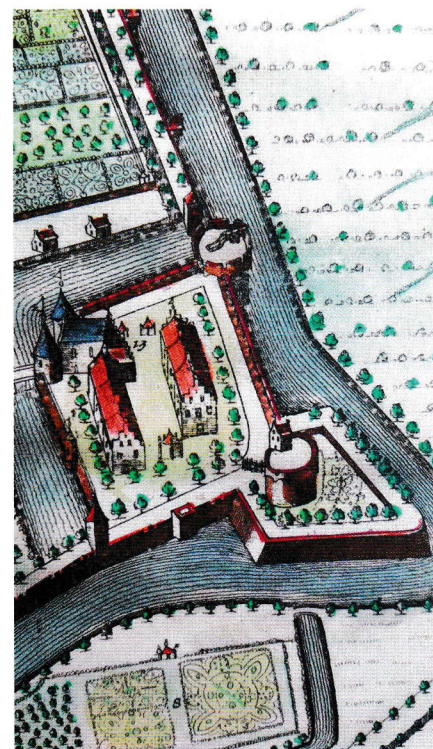
Rechts: het kasteel van Wageningen, detail van een kaart uit 1653; Met blauw dak de poorttorens en het woongedeelte, met rood dak links het brouwershuis en rechts het bussenhuis. Collectie Gemeentearchief Wageningen

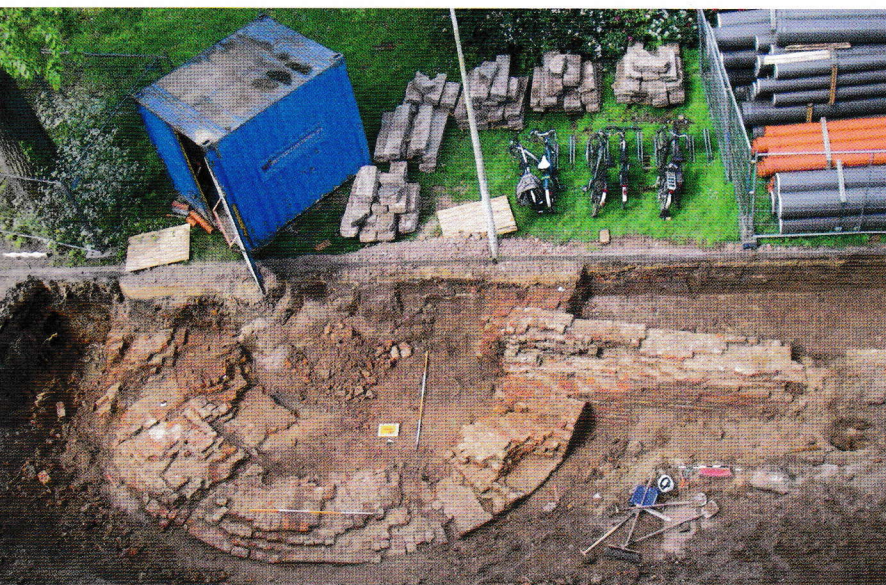
**De zuidoostelijke toren en de stads-/kasteelmuur.** Foto Patrick van Luytelaar

Anders was dit bij de zware toren die op de zuidoosthoek stond. Hiervan werden imposante resten teruggevonden (foto). Bijzonder is dat deze in twee fasen is gebouwd. Nadat de toren kort na 1500 was gebouwd, werd de 1,22 m dikke muur vermoedelijk in 1526 kapot geschoten. Vervolgens heeft men er aan de buitenzijde van de oude toren een tweede dikkere schil (1,55 m) omheen gezet. Mogelijk gebeurde dit in 1538 toen nog eens 189.500 bakstenen (519 m<sup>3</sup>!) werden gebruikt om het kasteel te

versterken. Onder in de toren werd een groot stuk van de bovenbouw teruggevonden. Bijzonder is dat het de aanzet van een gewelf betreft waar een van de gewelfribben in te herkennen is. Het verschillende kubieke meters grote deel is mogelijk naar beneden gekomen toen de toren in 1672 door de Fransen werd opgeblazen.
